A História

importada da França por um Importador habitual do Paraná, foi embarcada em um container Open Top de 40 pés e descarregou do navio em 5.11.2007 no Porto de Paranaguá com registro de avarias nos arcos ou travessas que suportam a lona de cobertura. O Terminal armazenou o container em um local sujeito a alagamento.

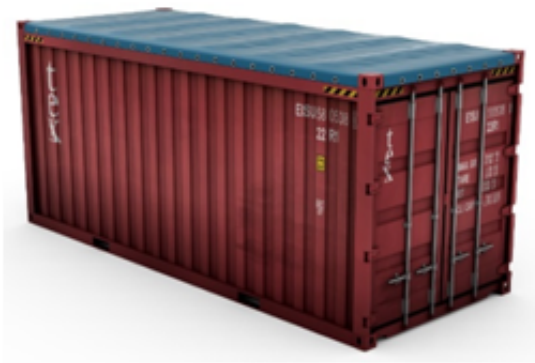
Container Open Top com lona na cobertura

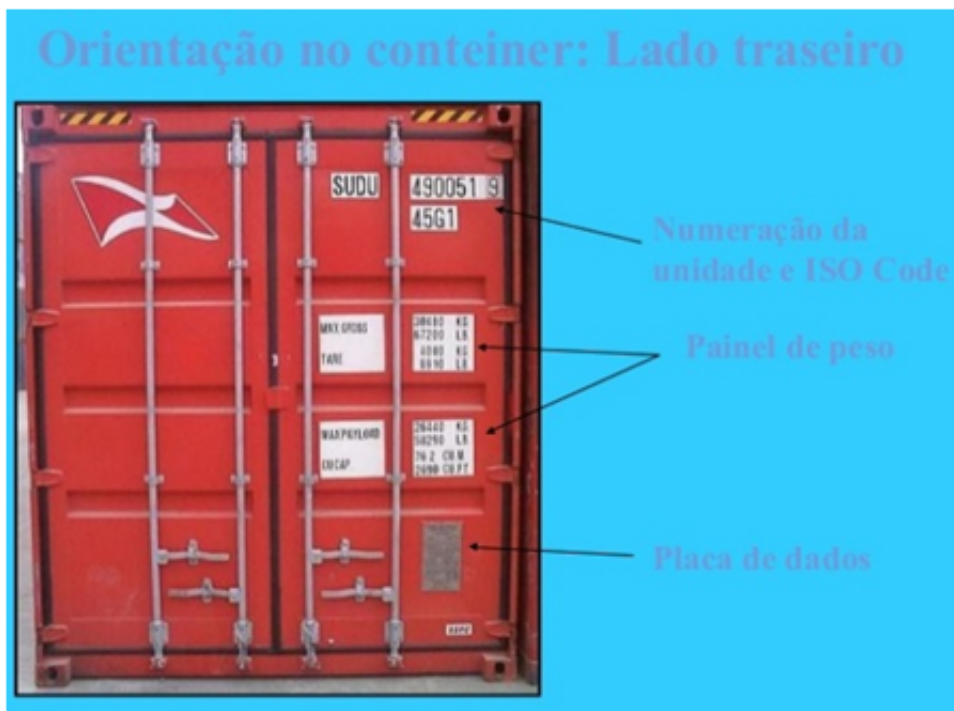
O Vistoriador fez a vistoria e constatou que o local era impróprio, sujeito a infiltração de água através das tábuas de assoalho e das borrachas de vedação das portas, as quais não têm o poder de estanqueidade. As borrachas aparecem em preto na imagem **meramente ilustrativa** a seguir:

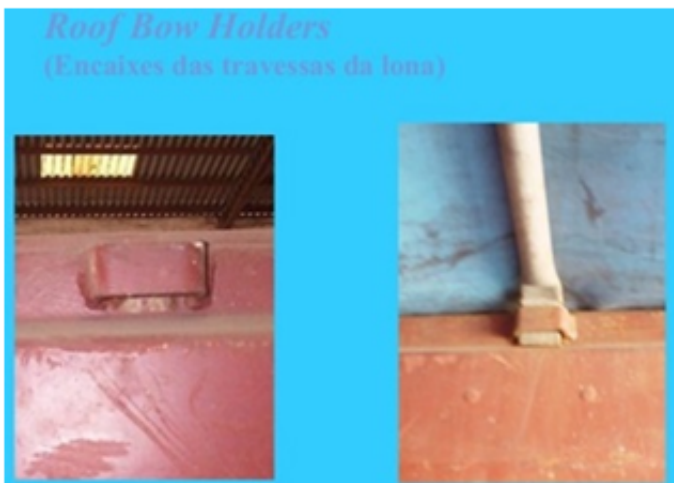
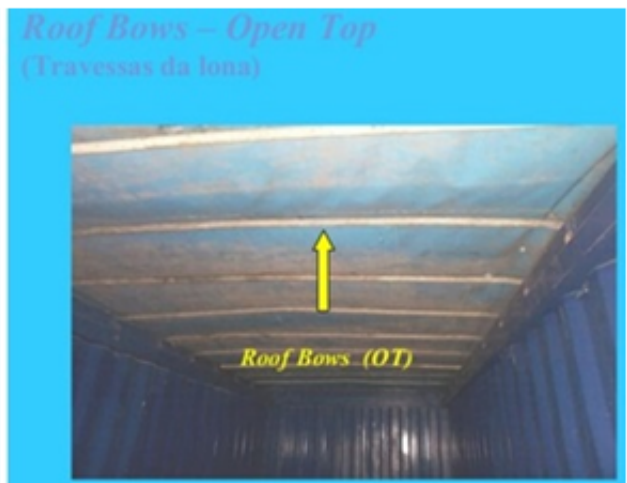
Constatou também que havia um arco/travessa danificado/a, de modo a formar poça de água sobre a lona, além de haver rasgos nos cantos da mencionada lona. Veja em imagens **meramente ilustrativas** como são encaixadas as Travessas que sustentam a lona removível de cobertura.
