# Sinistro Ambiental

# Descrição do Evento - I

# Descrição do Evento - II

# Descrição do Evento - III

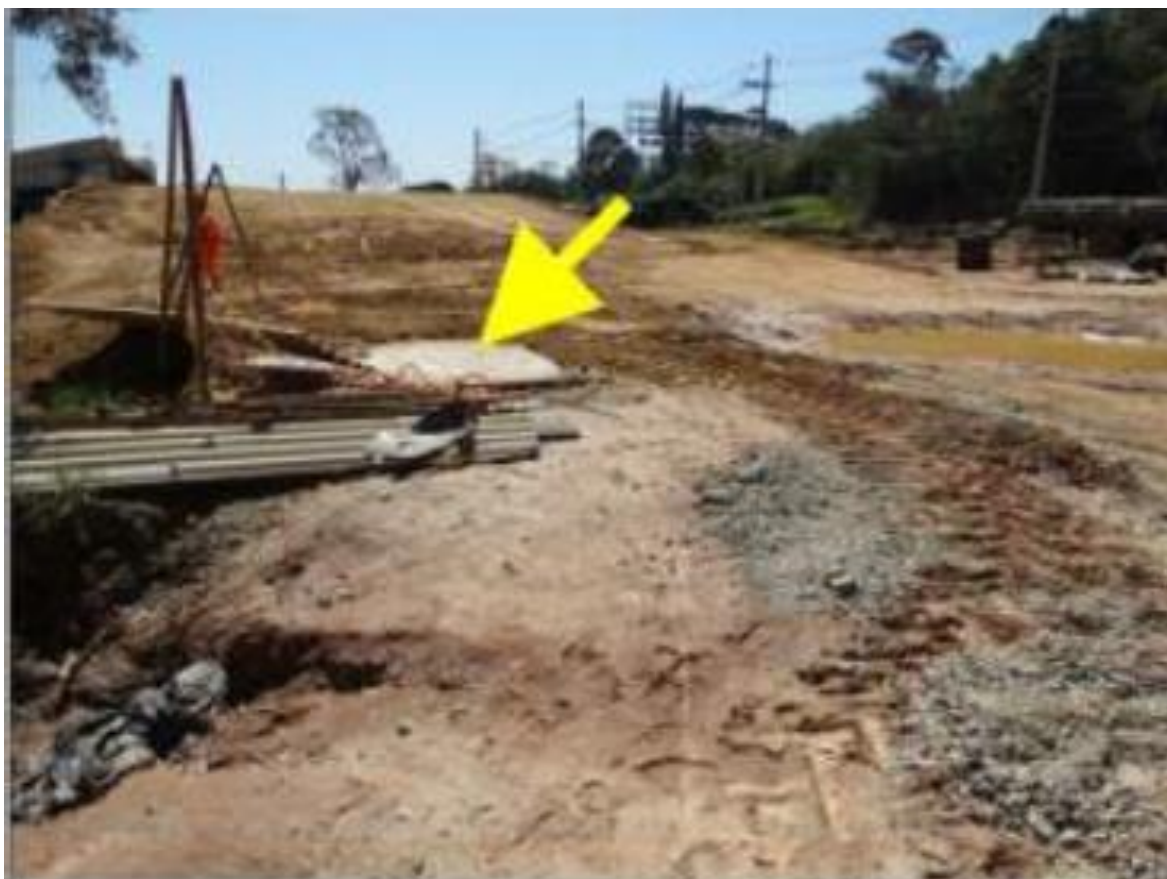
Local onde se encontrava o tanque estacionário

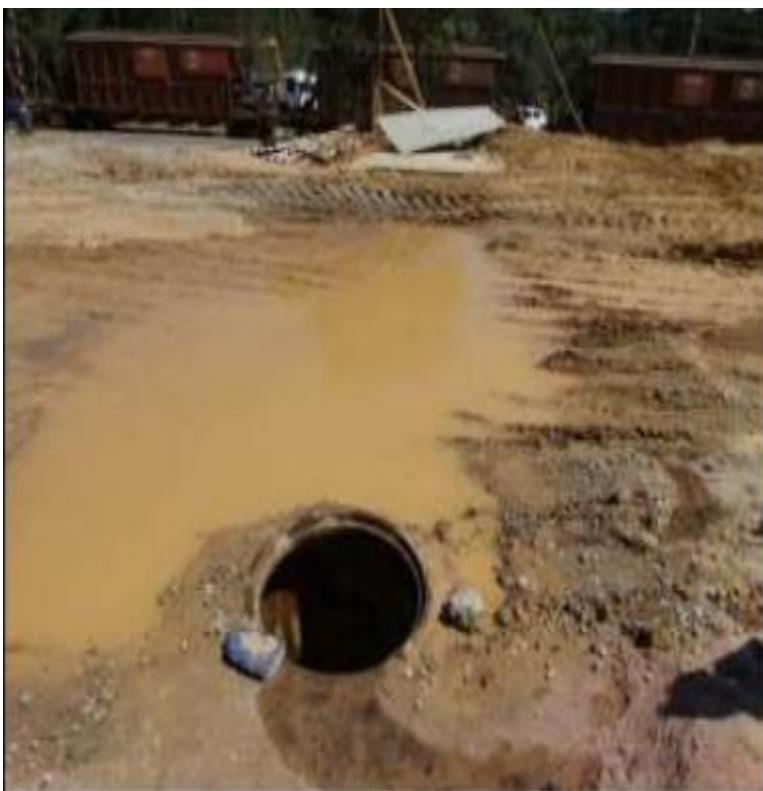
**Nota-se marcas de óleo diesel no líquido**

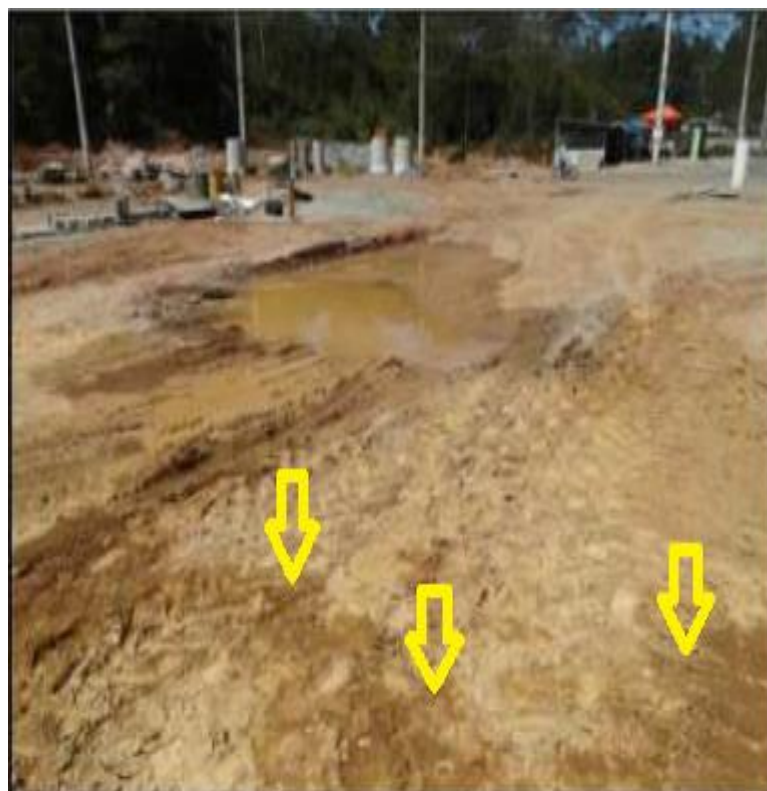
**Área contaminada**

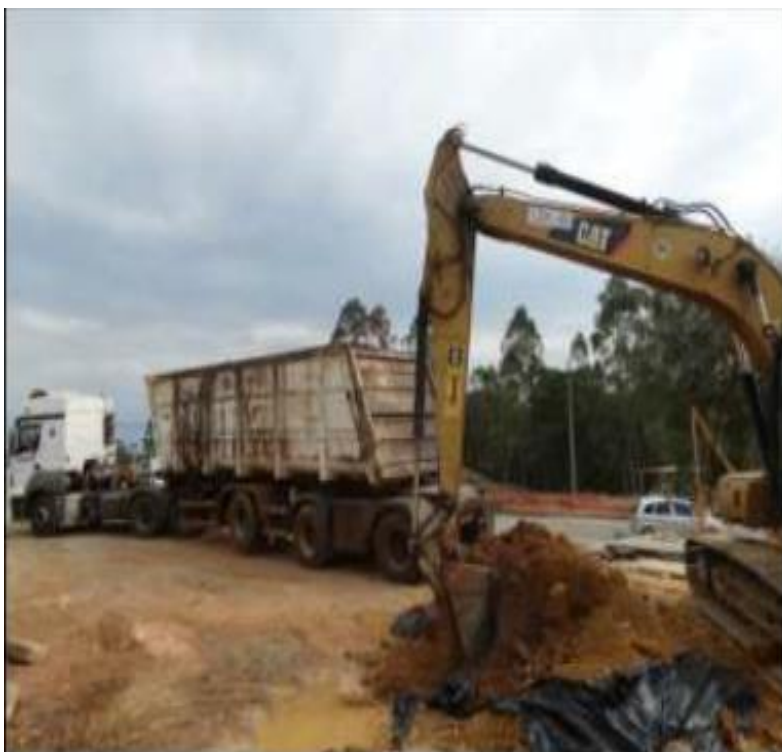
Limpeza da área

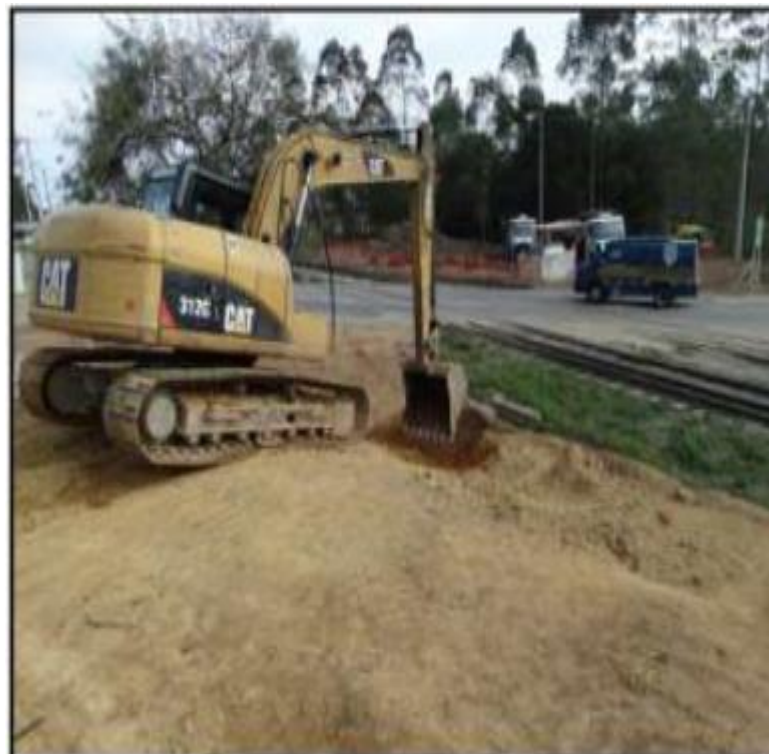
Limpeza de barranco

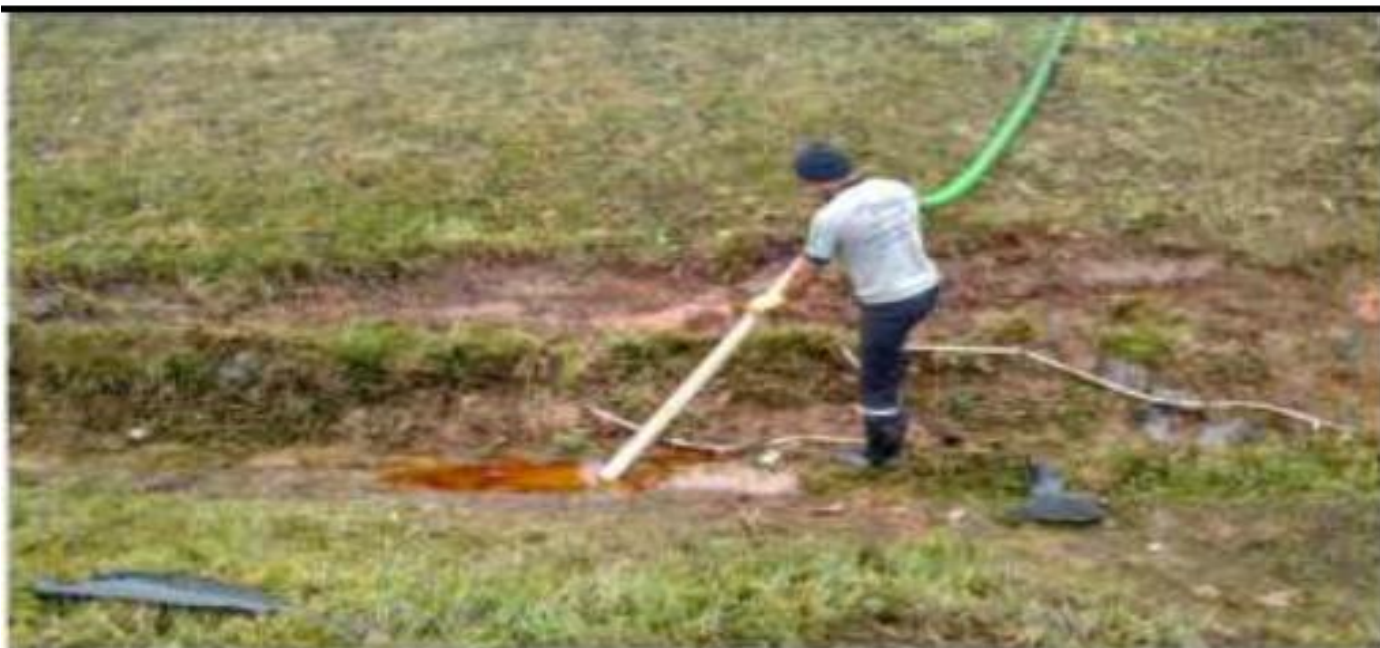
Sucção do resíduo

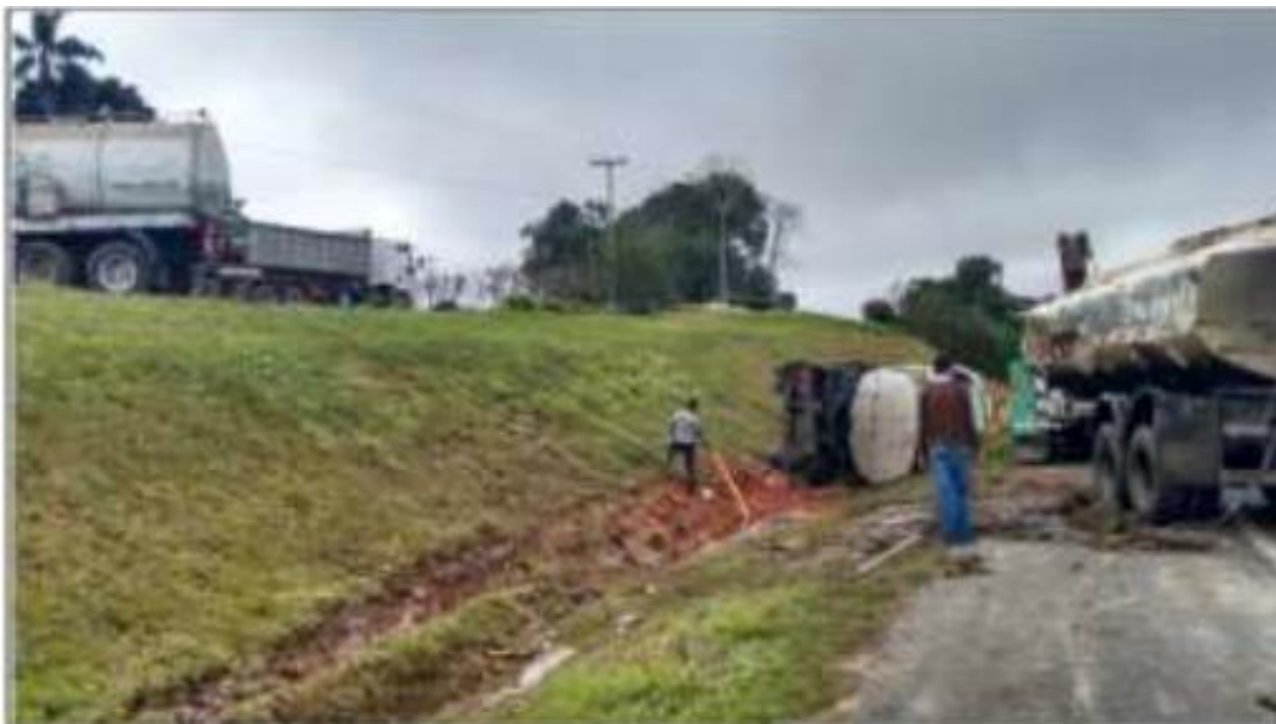
Limpeza da área

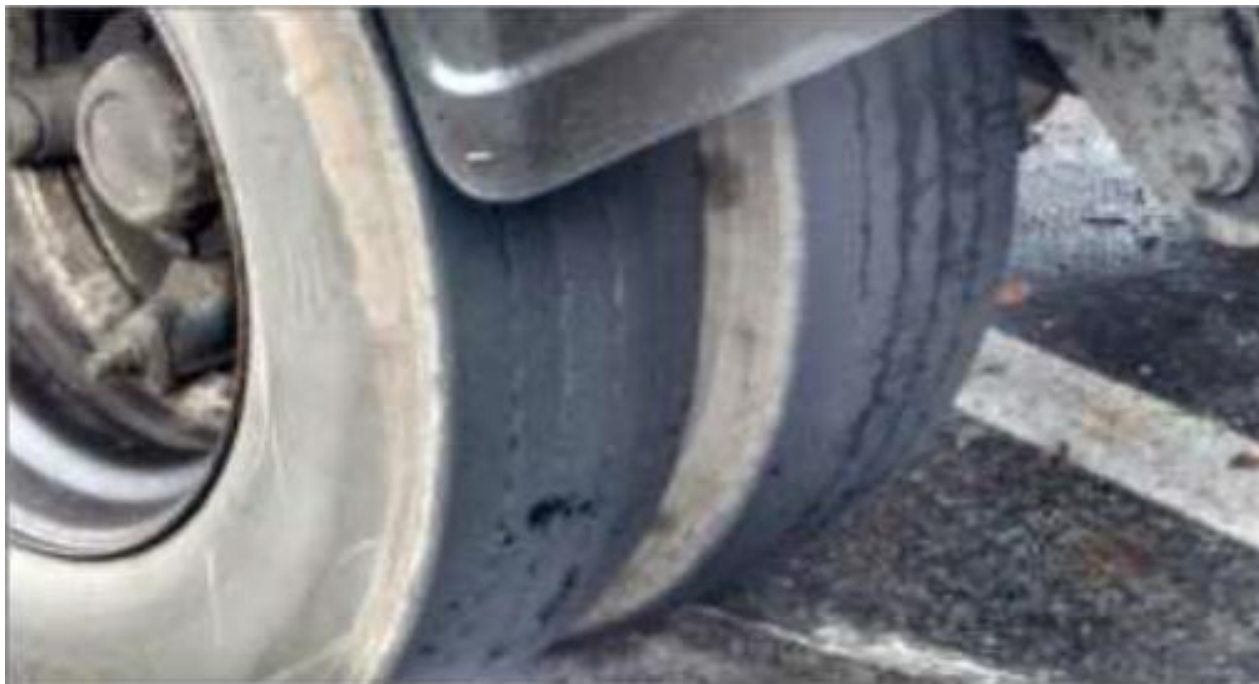
Estado dos pneus do veículo

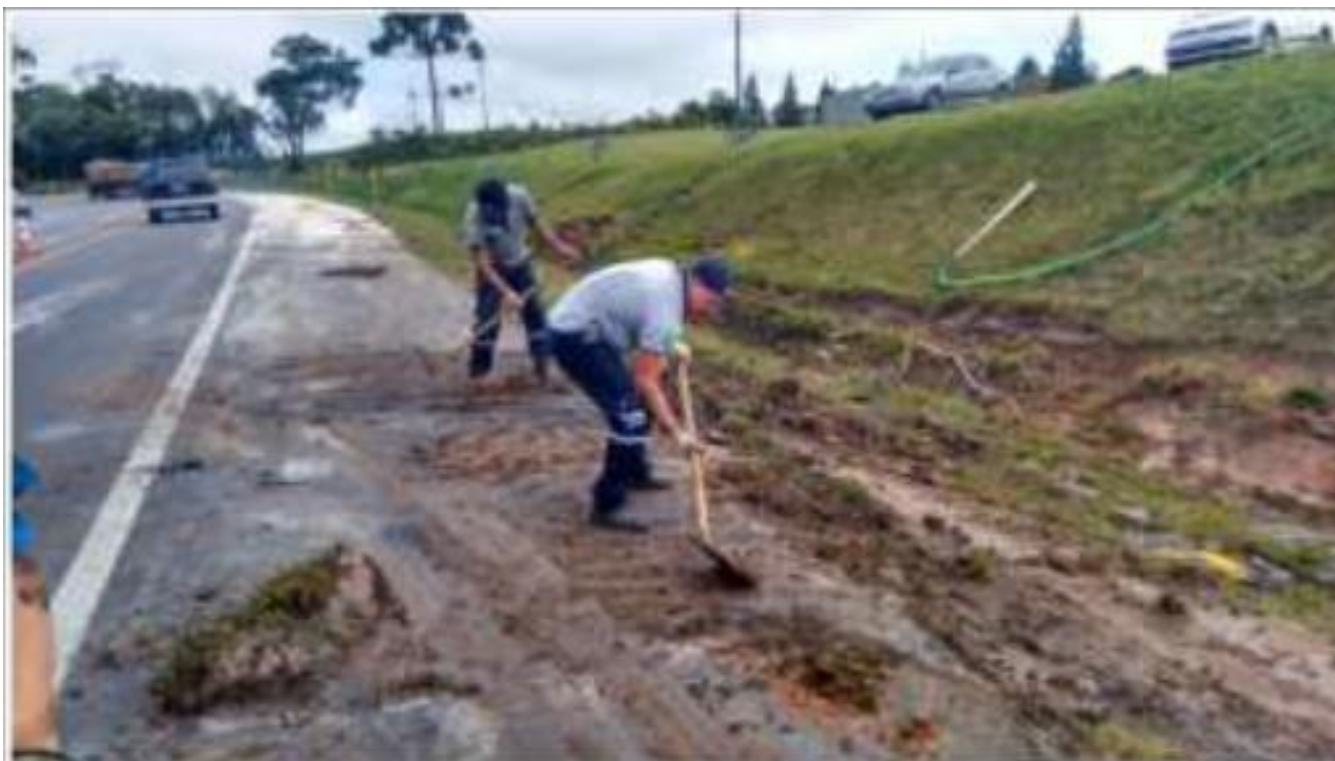
Limpeza da área

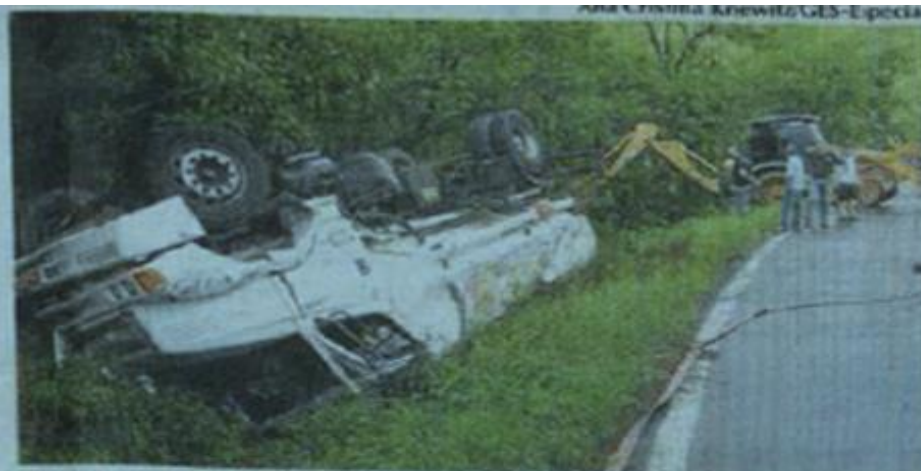
**Tombamento:** *caminhão carregava líquido inflamável*

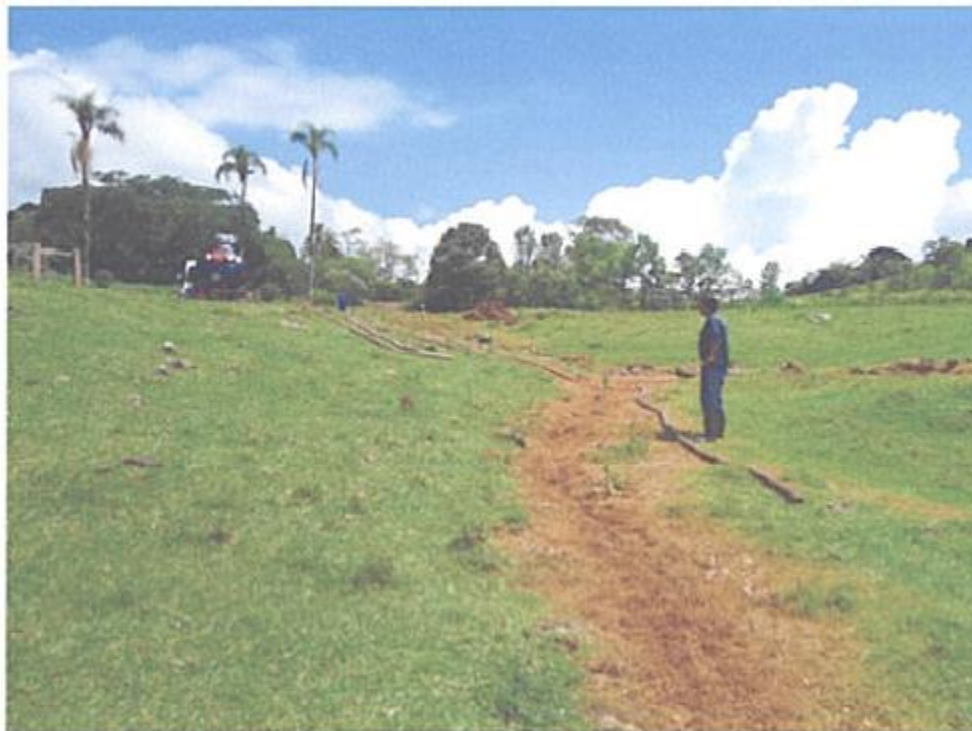
**Foto 4:** Caminho percorrido pelo combustível

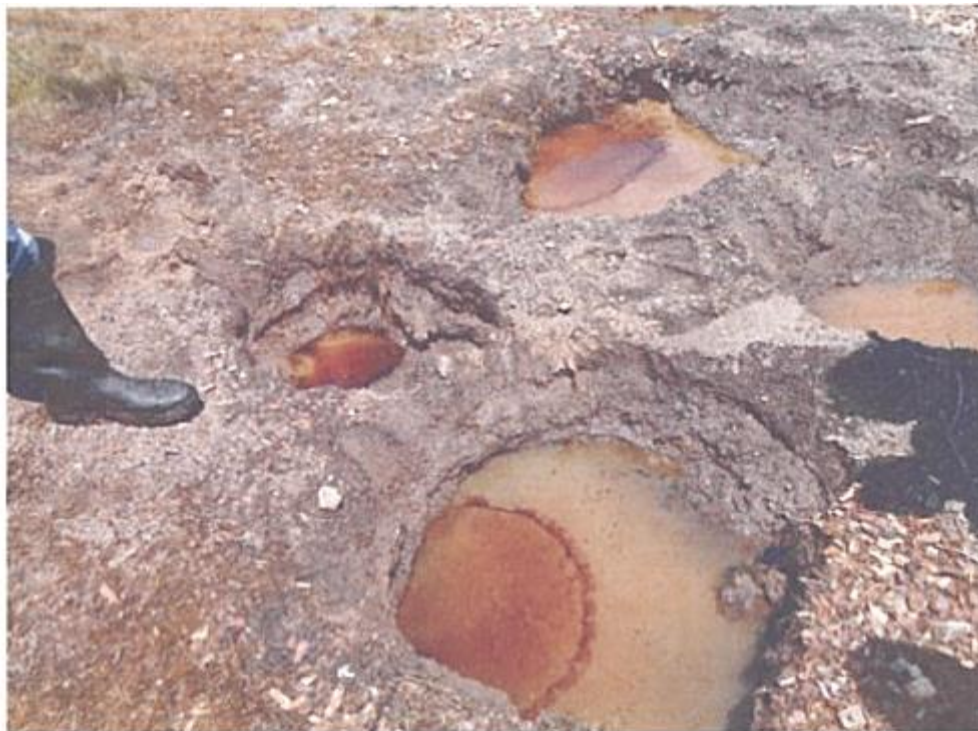
**Foto 6:** Local com grande concentração de combustível

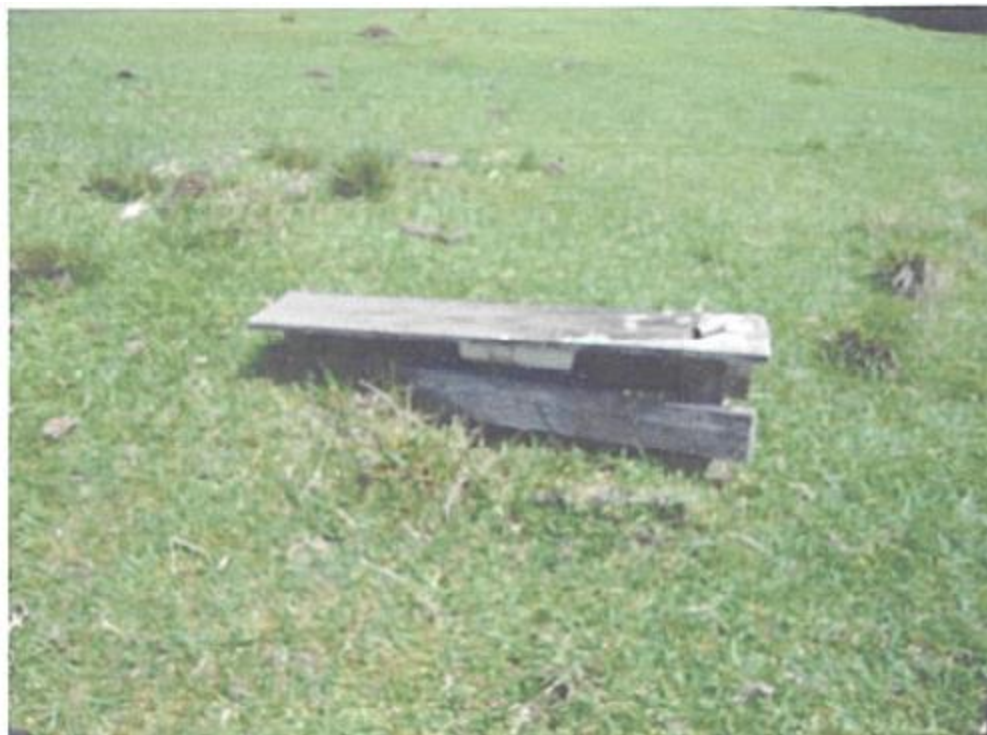
**Foto 14:** Poço próximo a área afetada

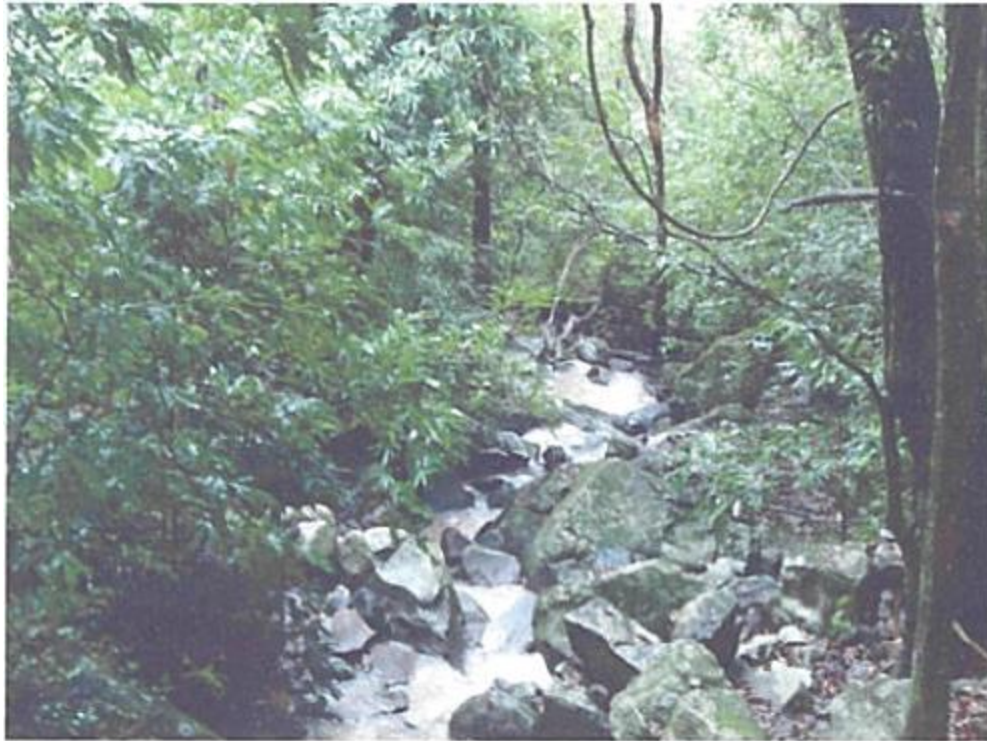
**Foto 3:** Córrego atingido

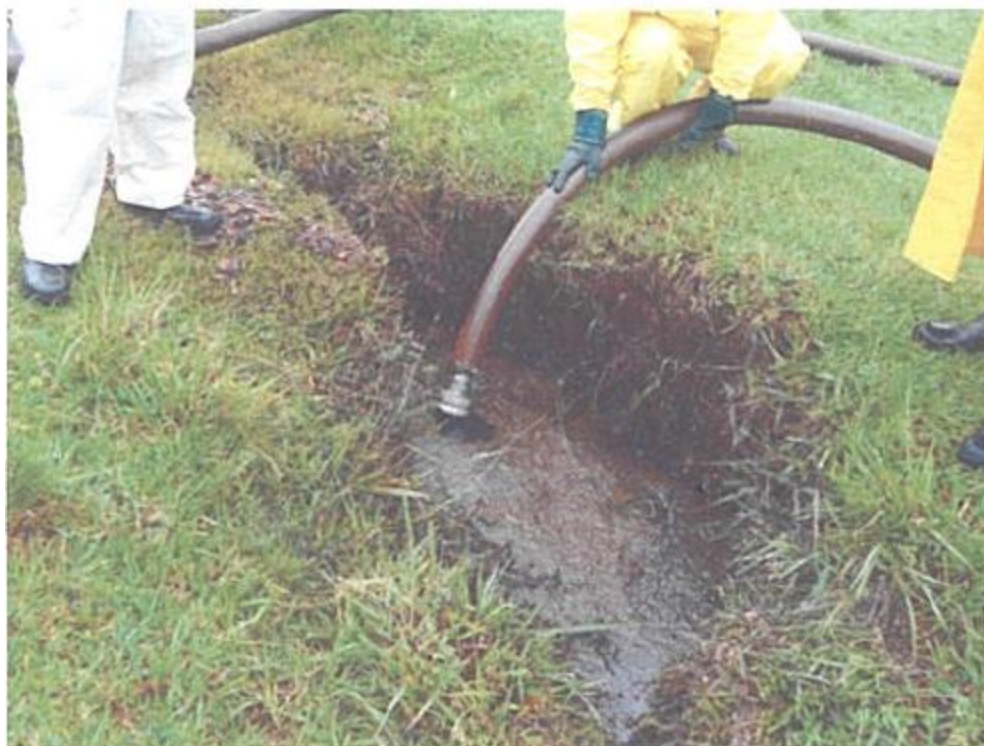
**Foto 1:** Sucção do combustível

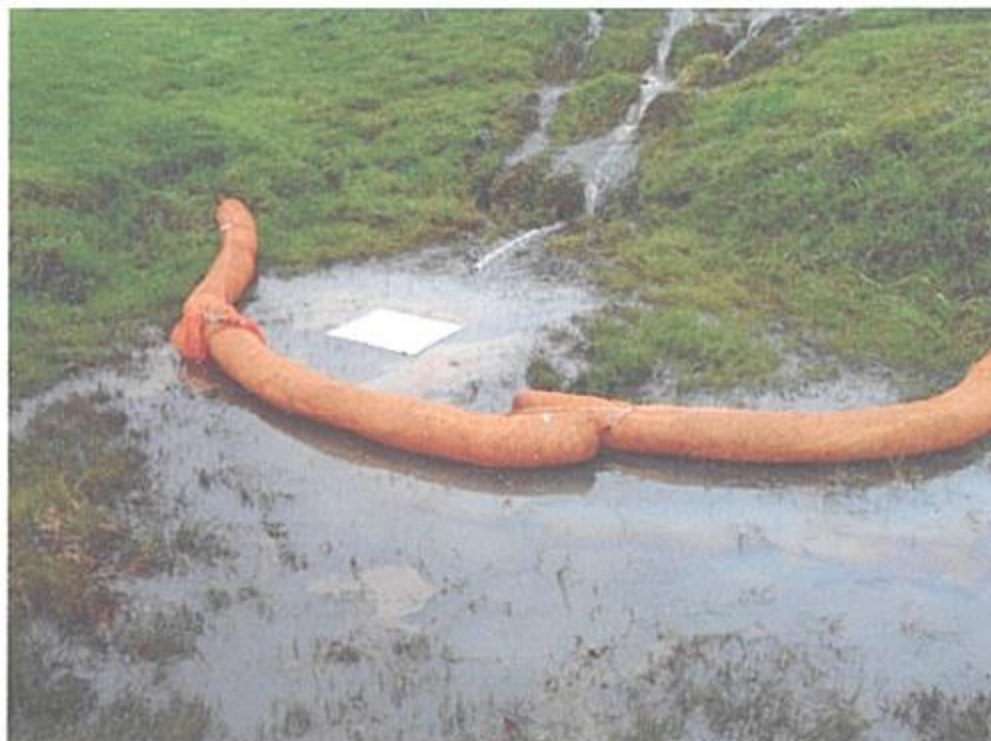
**Foto 2:** Barreira

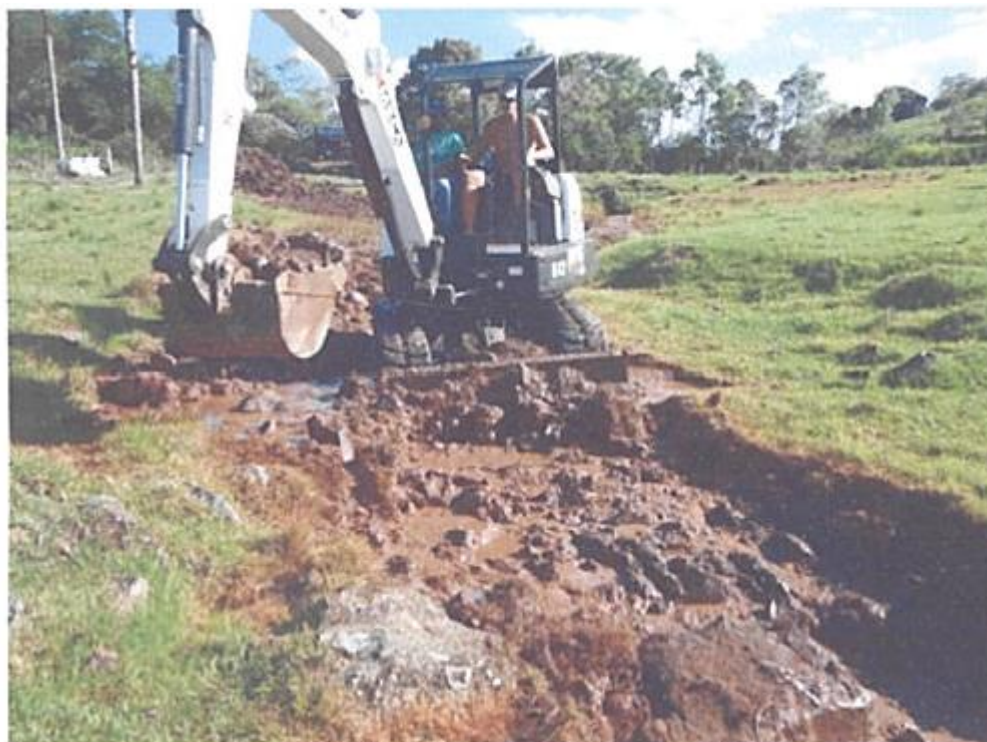
Foto 5: Limpeza

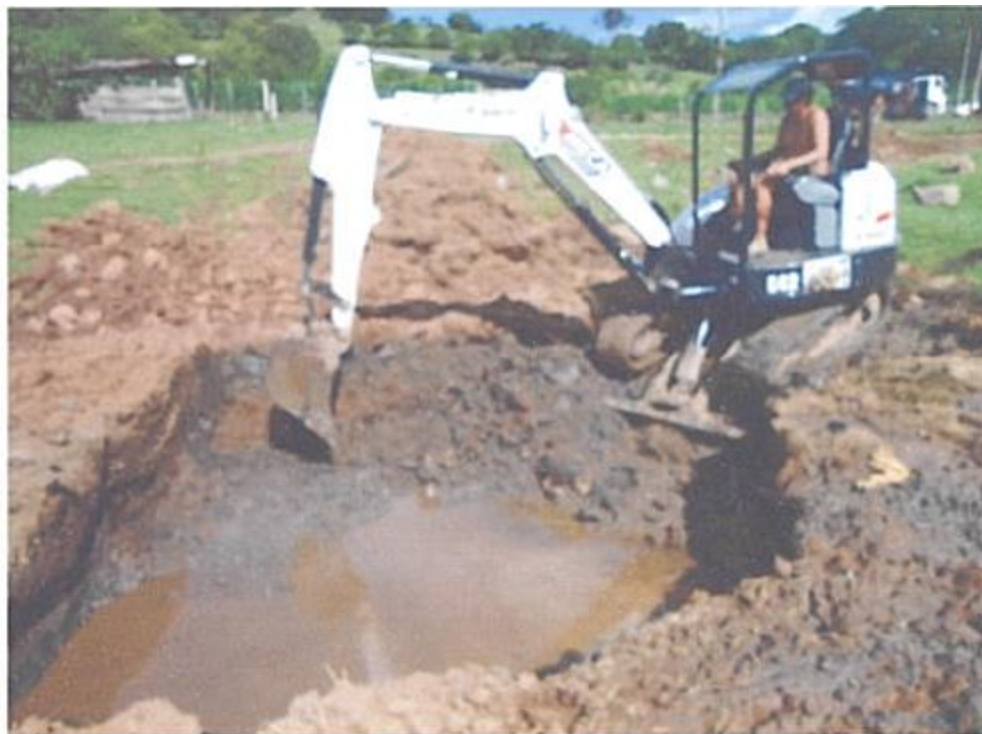
**Foto 8:** Local com grande concentração de combustível

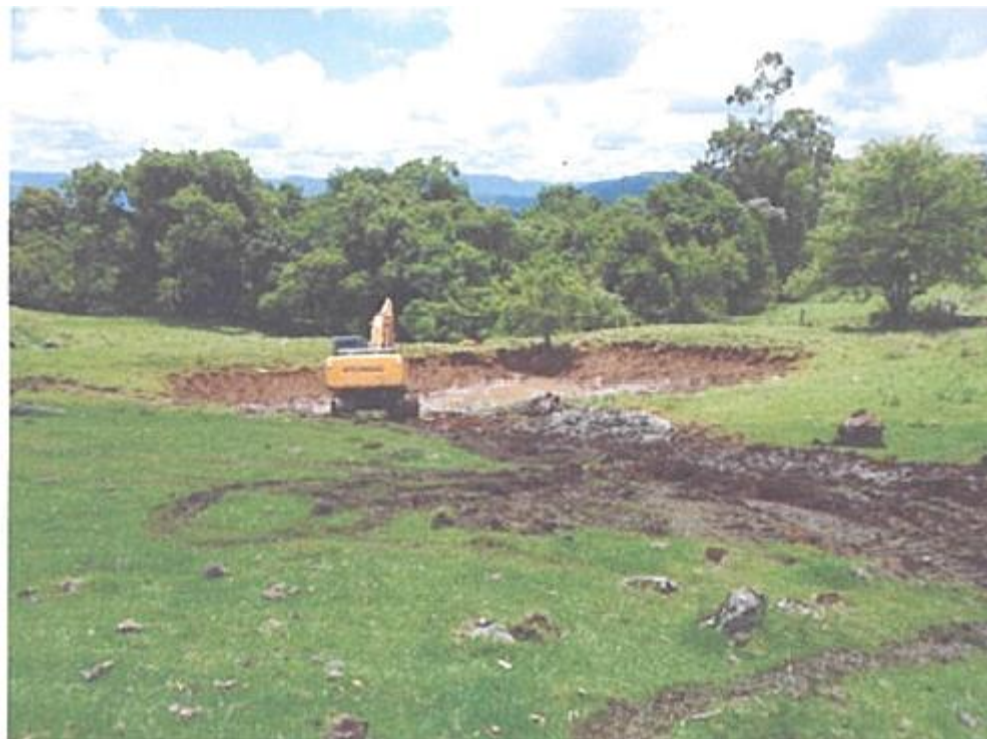
**Foto 9:** Escavadeira utilizada para limpeza de açude.

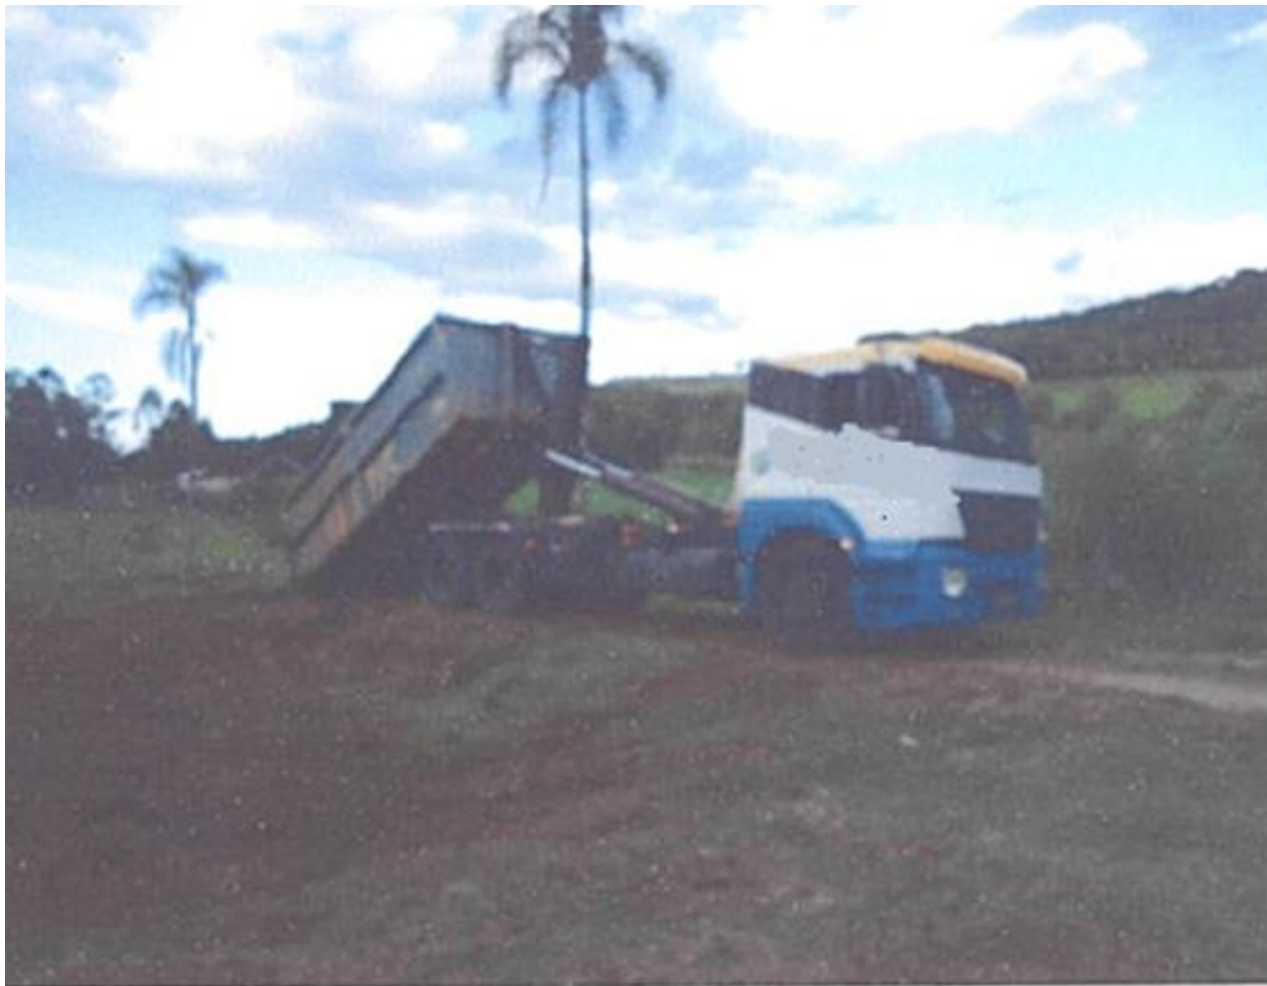
**Foto 12:** Coleta de resíduos

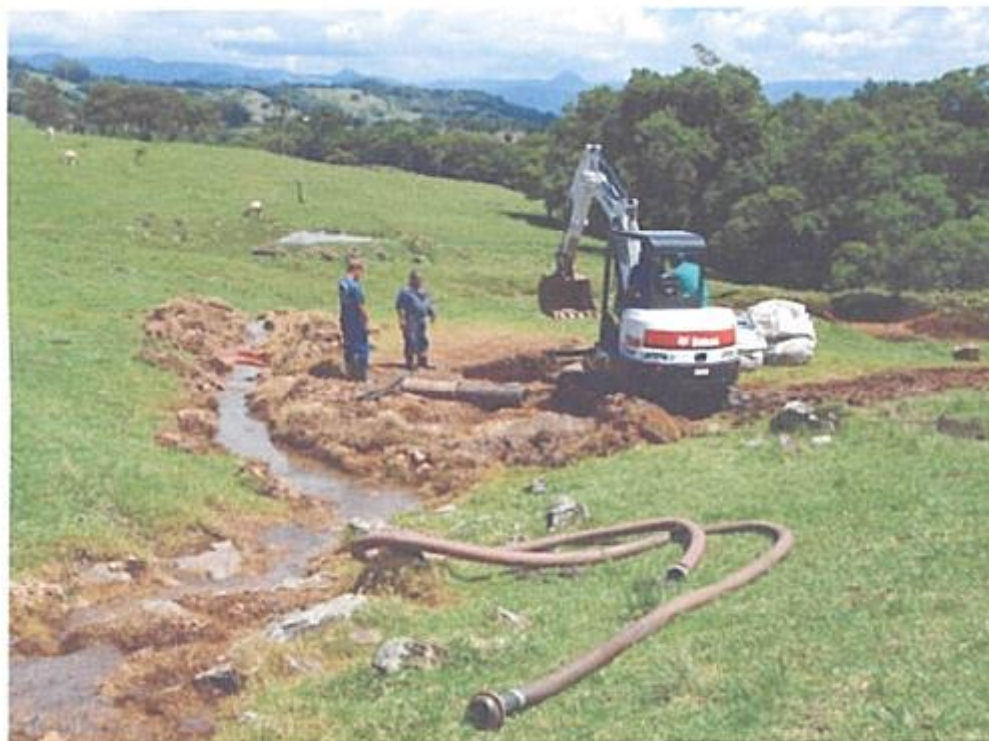
Foto 12: Limpeza do local
