Análise feita pelo Ibama aponta que os rejeitos da mineradora devastaram vegetação nativa de Mata Atlântica e áreas de preservação permanente

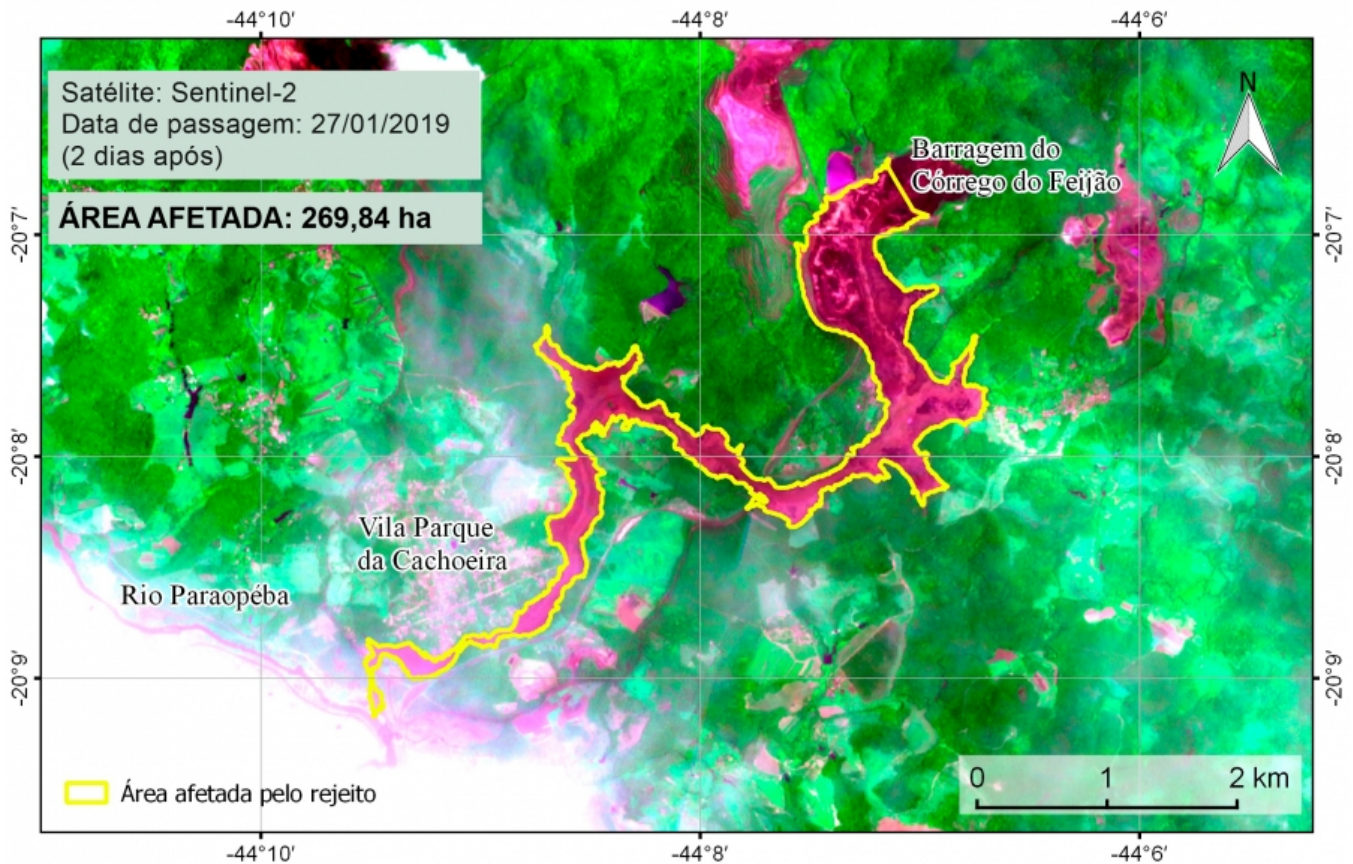
Dados preliminares obtidos por meio de imagens de satélite indicam que o rompimento de barragem da mineradora Vale em Brumadinho (MG) causou a destruição de pelo menos 269,84 hectares.

Análise realizada pelo Centro Nacional de Monitoramento e Informações Ambientais (Cenima) do Ibama aponta que os rejeitos de mineração devastaram 133,27 hectares de vegetação nativa de Mata Atlântica e 70,65 hectares de Áreas de Proteção Permanente (APP) ao longo de cursos d'água afetados pelos rejeitos de mineração.

A análise foi realizada no trecho da barragem da mina Córrego do Feijão até a confluência com o rio Paraopeba.

Foram comparadas imagens de satélite obtidas dois dias após o rompimento com imagens de 3 e 7 dias antes da catástrofe.
